**電気通信事故検証 報告書**  
**（令和4年7月2日発生した**  
**KDDI 株式会社及び沖縄セルラー電話株式会社**  
**による重大事故）**

**令和 4 年 10 月**  
**電気通信事故検証会議**

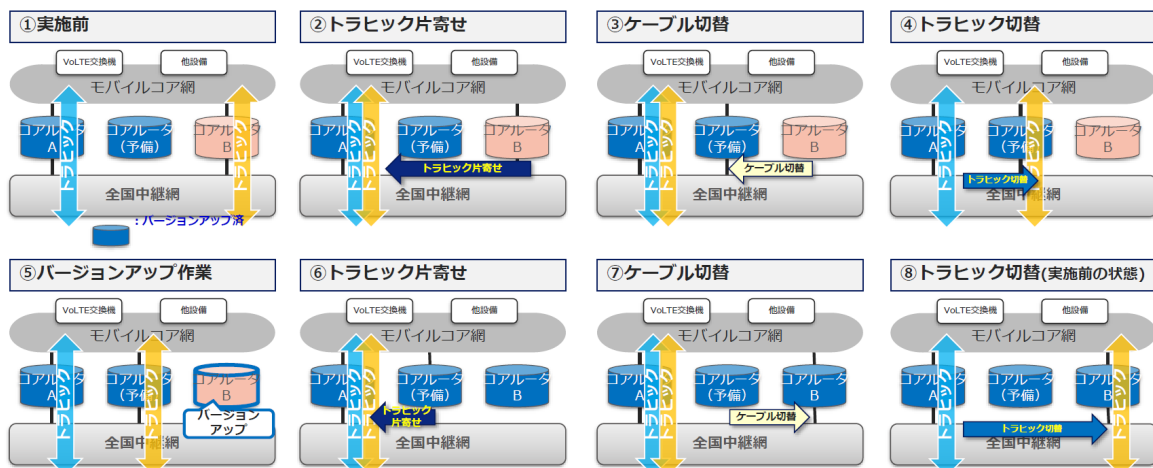
図 2-1 全国中継網コアルータの通常作業

KDDI 株式会社の全国中継網コアルータにおける多摩ネットワークセンターに設置のコアルータのソフトウェアバージョンアップにおいては、通常、サービス影響を回避するために、バージョンアップ対象のコアルータに流れるトラヒックを他のコアルータへ片寄せし、商用ネットワークから切り離して、予備のコアルータにケーブルを切り替えた上で、バージョンアップを実施することとしている（図 2-1①から⑤参照）。コアルータのソフトウェアバージョンアップ後に、予備のコアルータから元のコアルータに戻す場合も、一度予備のコアルータに流れるトラヒックを他のコアルータへ片寄せし、予備のコアルータを商用ネットワークから切り離れた上で、元のコアルータへ切り替えることとしている（図 2-1⑥から⑧参照）。

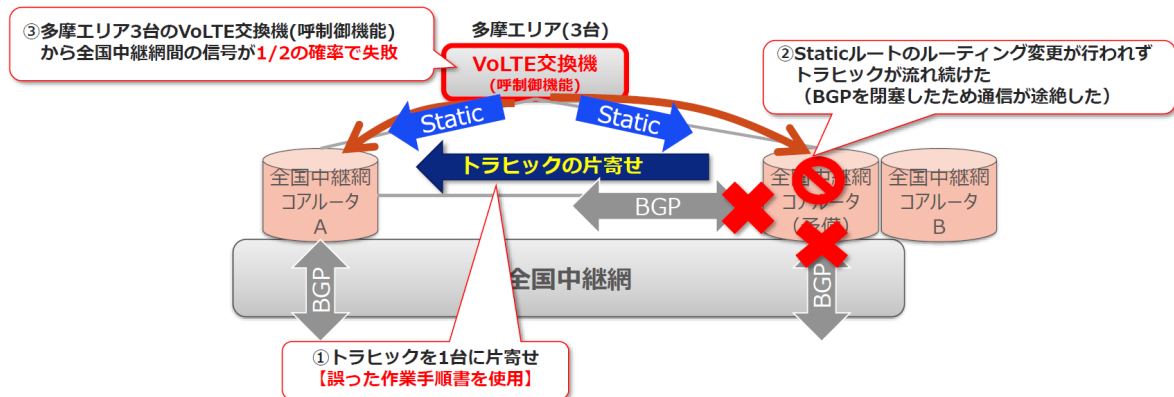
図 2-2 全国中継網コアルータでの通信断

このため、KDDI 株式会社の 100%子会社である KDDI エンジニアリング株式会社において、全国中継網コアルータのメンテナンス作業として、上記図 2-1⑥のとおり、多摩ネットワークセンターに設置の 2 台の運用中ルータに対して、コアルータ B のソフトウェアバージョンアップ後、予備のコアルータからコアルータ B に切り替えるため、予備のコアルータのトラヒックをコアルータ A に片寄せする作業を実施した。しかしながら、今回、当該作業において、作業員が誤った作業手順書（本来、使用すべきではない古い手順書）を用いて片寄せ作業を行い、当該作業手順書には、VoLTE 交換機のルーティング変更設定の手順が指示されておらず、VoLTE 交換機には予備のコアルータ向けのルーティング設定（静的ルート）が残ったため、当該予備のコアルータに流れるトラフィックは途絶し、同確率でコアルータ A に流れるトラフィックは正常に機能したと推定される（図 2-2 参

照)。このため、当該 VoLTE 交換機を経由する信号について、1/2 の確率で失敗する状態が生じたと推定される。

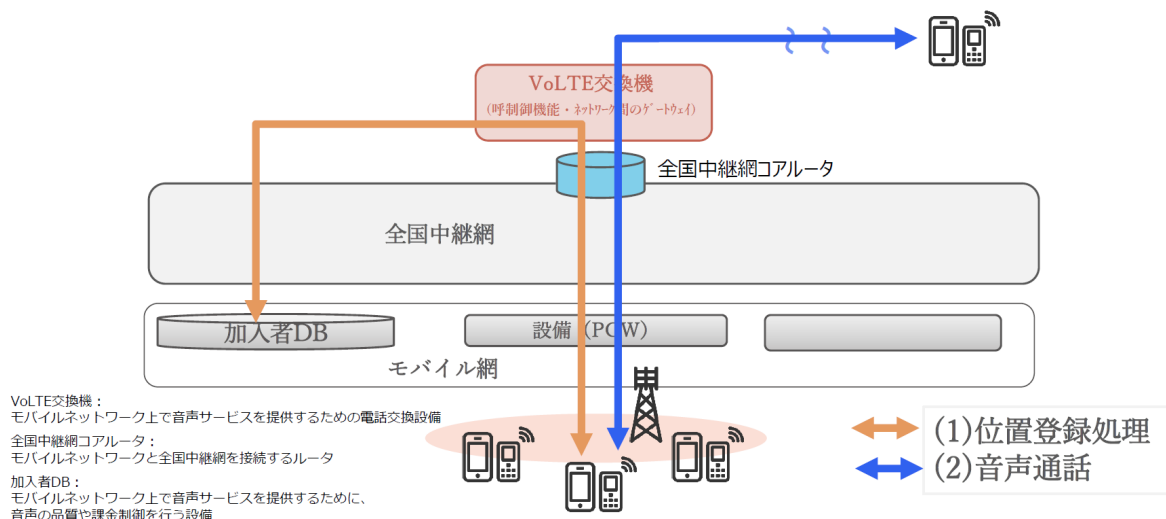
図 2-3 正常時の通信の流れ

音声通話 (VoLTE) を利用するには、まず利用者の端末は、電源オン、エリアが圏外から圏内になるタイミング、または定期的な更新のタイミングなどで、利用可能な契約状態なのか、加入者 DB に問い合わせする。利用可能な場合は、どのエリアに在圏しているのか、全国中継網コアルータを経由して VoLTE 交換機に位置登録を行う。これにより、音声発信や着信が可能となる (図 2-3 参照)。

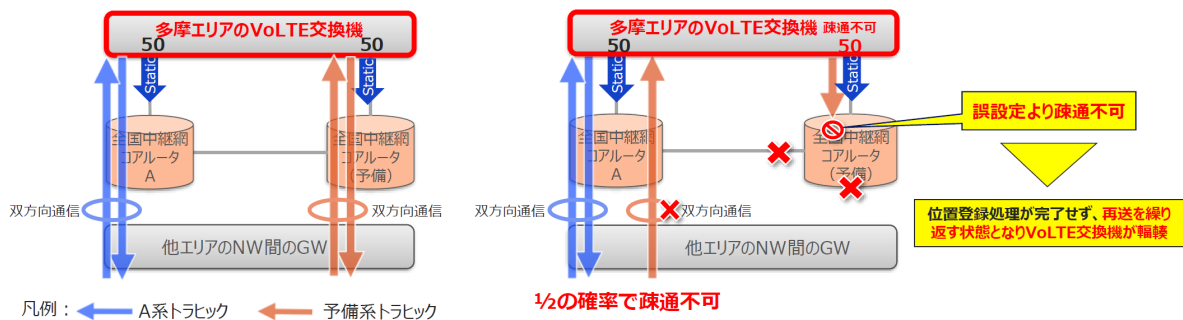
図 2-4 全国中継網コアルータでの通信断の詳細

このため、端末から VoLTE 交換機に対して位置登録要求の送信が定期的になされているが、上記 (1) の事象により、多摩ネットワークセンター設置の VoLTE 交換機 (以下、「多摩エリアの VoLTE 交換機」という。) では、上り方向 (利用者端末から VoLTE 交換機) の信号は通るが、下り方向 (VoLTE 交換機から端末) の信

号が1/2の確率で届かない状況が発生したため、端末は位置登録処理が完了せず失敗したと判断し、位置登録要求信号の再送を繰り返したと推定される（図2-4参照）。

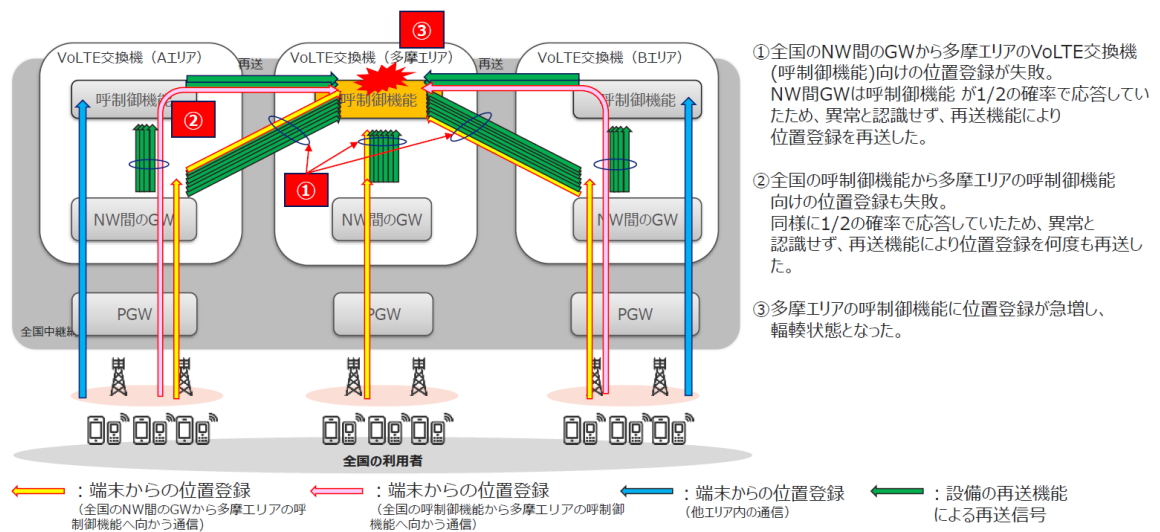
図 2-5 多摩エリアの VoLTE 交換機の輻輳

さらに、VoLTE 交換機内にある呼制御機能には、過去に端末が位置登録した情報が残っており、当該位置登録情報の更新のため、全国の VoLTE 交換機の呼制御機能から多摩エリアの VoLTE 交換機の呼制御機能へ向かう位置登録要求信号もあり、当該位置登録要求信号も、多摩ネットワークセンター設置の全国中継網コアルータを経由したため、ここでも 1/2 の確率で応答信号が返らない状況となり、呼制御機能の再送機能により信号の送出を繰り返したと推定される（図2-5参照）。

結果、多摩エリアの VoLTE 交換機の呼制御機能に位置登録要求が急増し、輻輳

状態となり、通常時の約7倍の負荷が発生したと考えられる。

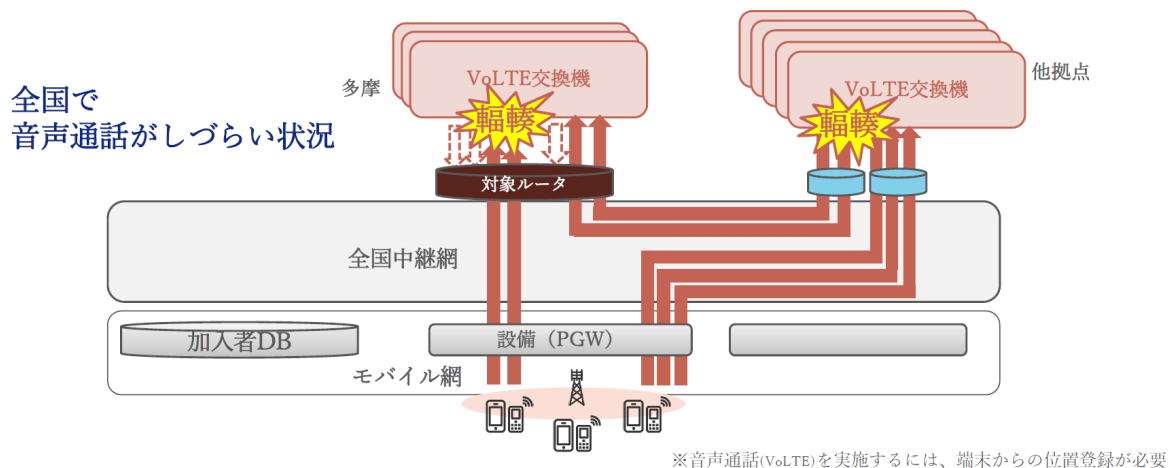
図 2-6 全国の VoLTE 交換機の輻輳

また、他エリアの VoLTE 交換機でも、多摩エリアの VoLTE 交換機の呼制御機能へ同様の信号の再送を繰り返したことに加え、全国のネットワーク間のゲートウェイは、多摩エリアの VoLTE 交換機の呼制御機能向けの再送タイマー満了により、位置登録信号の送信先を他エリアの呼制御機能に変更したことにより、他エリアの呼制御機能も同様に輻輳に至り、全国に輻輳状態が波及、他エリアの VoLTE 交換機（呼制御機能）は各々通常時の約 6.5 倍の負荷が発生したと考えられる（図 2-6 参照）。

上記「2.2 発生原因（２）大規模化した原因 ①輻輳制御の設計ミス」で記載のとおり、今回の障害では、VoLTE 交換機向けの信号が 1/2 の確率で応答が返らない状態となったため、異常と認識せず、自動的な輻輳解消ができなかった可能性が考えられる。このため、KDDI 株式会社は、信号が 1/2 の確率で応答が返らない状態についても、異常性を認識させ、自動的な輻輳解消が実現できるように輻輳制御の設計見直しを行うとともに、サービス影響を局所化する対策を行うこととしている。また、影響が全国に波及するリスクを低減させるべく、VoLTE 交換機のネットワーク構成を全国フルメッシュ構成から、東西分散構成に変更すると

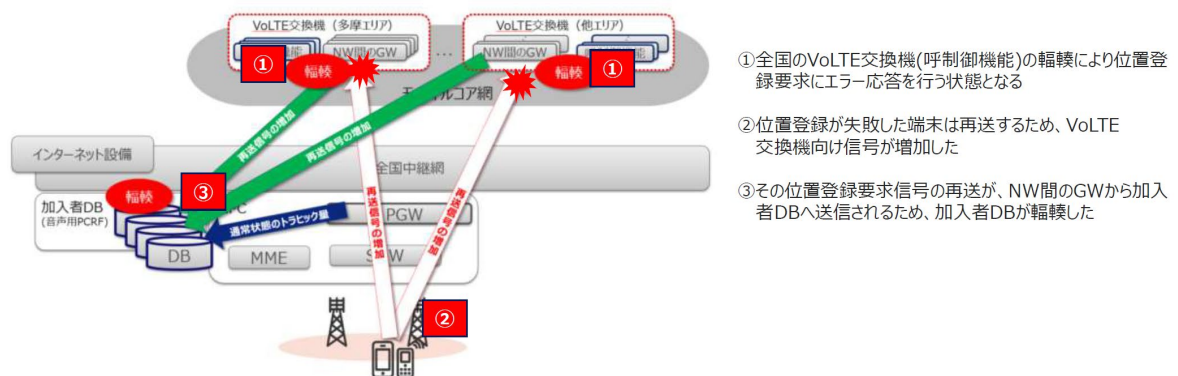
図 2-7 加入者データベースの輻輳詳細①

全国の VoLTE 交換機で輻輳が発生し、これが起因となり、端末から加入者データベース<sup>5</sup>向けの位置登録要求の再送信号が増加することにより、加入者データベース<sup>5</sup>も輻輳状態となったと推定される（図 2-7 参照）。

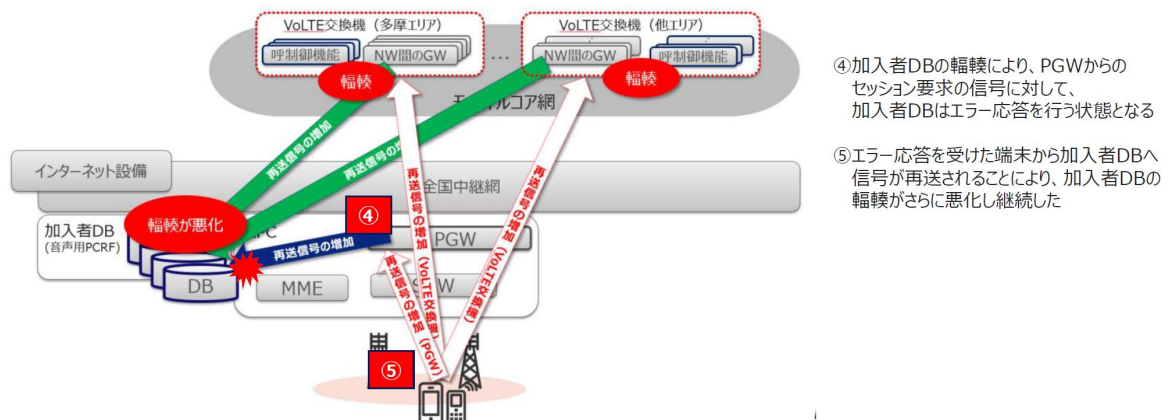
図 2-8 加入者データベースの輻輳詳細②

また、加入者データベースの輻輳により、パケットネットワークのゲートウェイ装置（PGW）からのセッション要求に対して、加入者データベースがエラー応答を行う状態となり、エラー応答を受けた端末から加入者データベースへ信号が再送されることにより、加入者データベースの輻輳がさらに悪化及び継続したと推定される（図 2-8 参照）。

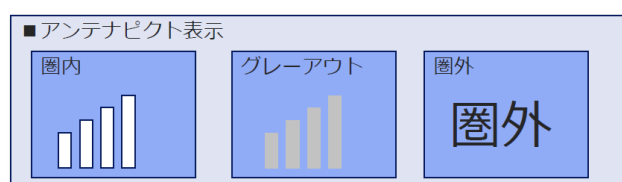
図 2-9 端末仕様による動作の違い

具体的には、今回、データ通信向けの加入者データベースには輻輳が見られず、データ通信に関しては、ネットワークの負荷軽減のための流量制御を除いて、原則として影響はないものと思われたが、端末仕様によりアンテナピクトの表示及びデータ通信の動作が異なり、一部の端末においては、音声用のセッション確立失敗時に、一定時間毎に圏内、圏外を繰り返す（圏外時はデータ通信の利用不可）動作がみられ、一部の利用者にはデータ通信にも影響が発生したと考えられる（図 2-9 参照）。

上記「2.1 発生状況（３）加入者データベースの輻輳」で記載のとおり、今回、端末仕様によりデータ通信の動作が異なり、一部の端末においては、音声用のセッション確立失敗時に、一定時間毎に圏内、圏外を繰り返す（圏外時はデータ通信の利用不可）動作がみられ、一部の利用者にはデータ通信にも影響が発生したと考えられる。音声用のセッション確立失敗時に、データ通信にも障害が及ぶ可能性がある端末については、端末メーカーと協力して、利用者にその旨を周知していくことが期待される。また、利用者にとってより使いやすい動作となるよう、音声のみ、データ通信のみでも通信できるサービスは利用できるようにするとともに、それが分かる表示にすることを含め、端末メーカーと協力して、ソフトウェアのアップデート等により仕様の見直しを行うことが期待される。

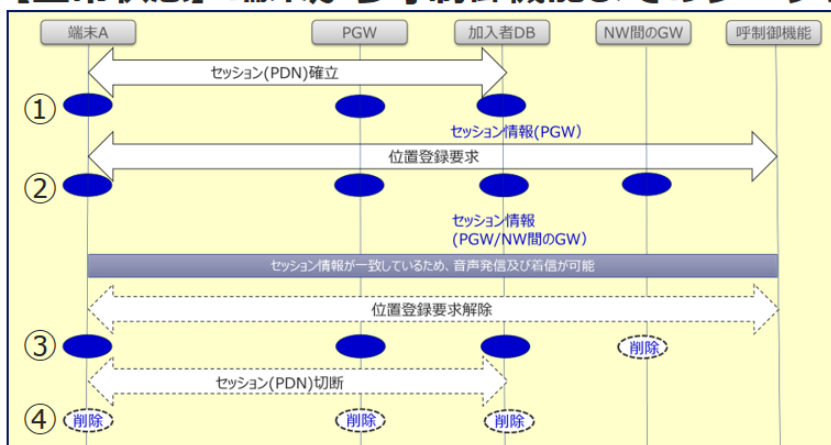
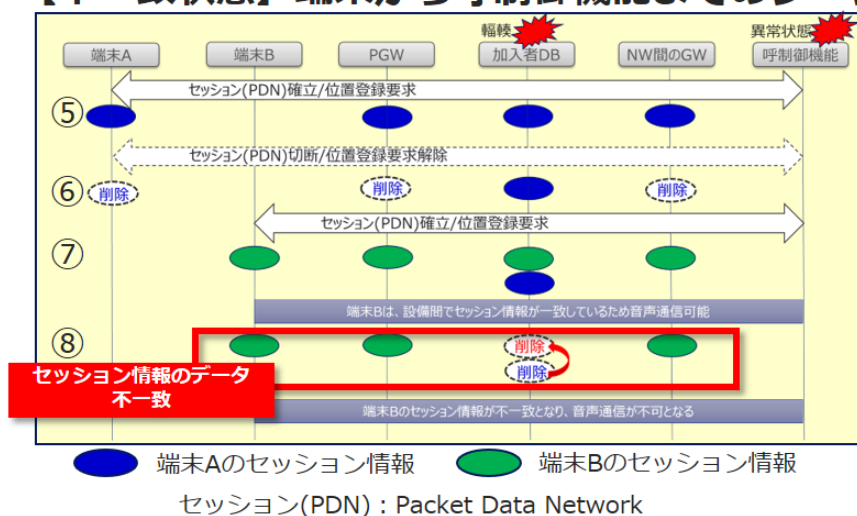
図 2-13 セッション情報のデータ不一致

しかしながら、今回、セッション情報のやり取りが正常に行われず、セッション情報のデータ不一致が発生した。具体的には、図 2-13 の下図のとおり、⑤正常状態①、②と同様にセッション情報を生成したものの、⑥加入者データベースの輻輳により、セッション(PDN)切断・位置登録解除時に情報削除要求が処理できず、端末 A のセッション情報が加入者データベースに残存したため、⑦別の端末 B のセッション情報が新たに生成された際、加入者データベースにおいて端末 A で利用していたものと同じ IP アドレスが割り当てられ、⑧端末 A の残存セッション情報の削除契機（端末のセッション生成から 25 時間経過、かつ、パケットネットワークのゲートウェイ装置（PGW）セッション情報なしの場合）に、端末 B のセッション情報も端末 A の情報とともに削除される事態が発生したと推定される。結果、VoLTE 交換機、加入者データベース、パケットネットワークのゲートウェイ装置（PGW）でユーザのセッション情報が一致せず、その後の音声通話が不可となる事態が発生した。

当該セッション情報のデータ不一致の修正にも多くの時間を要したと考えられる。

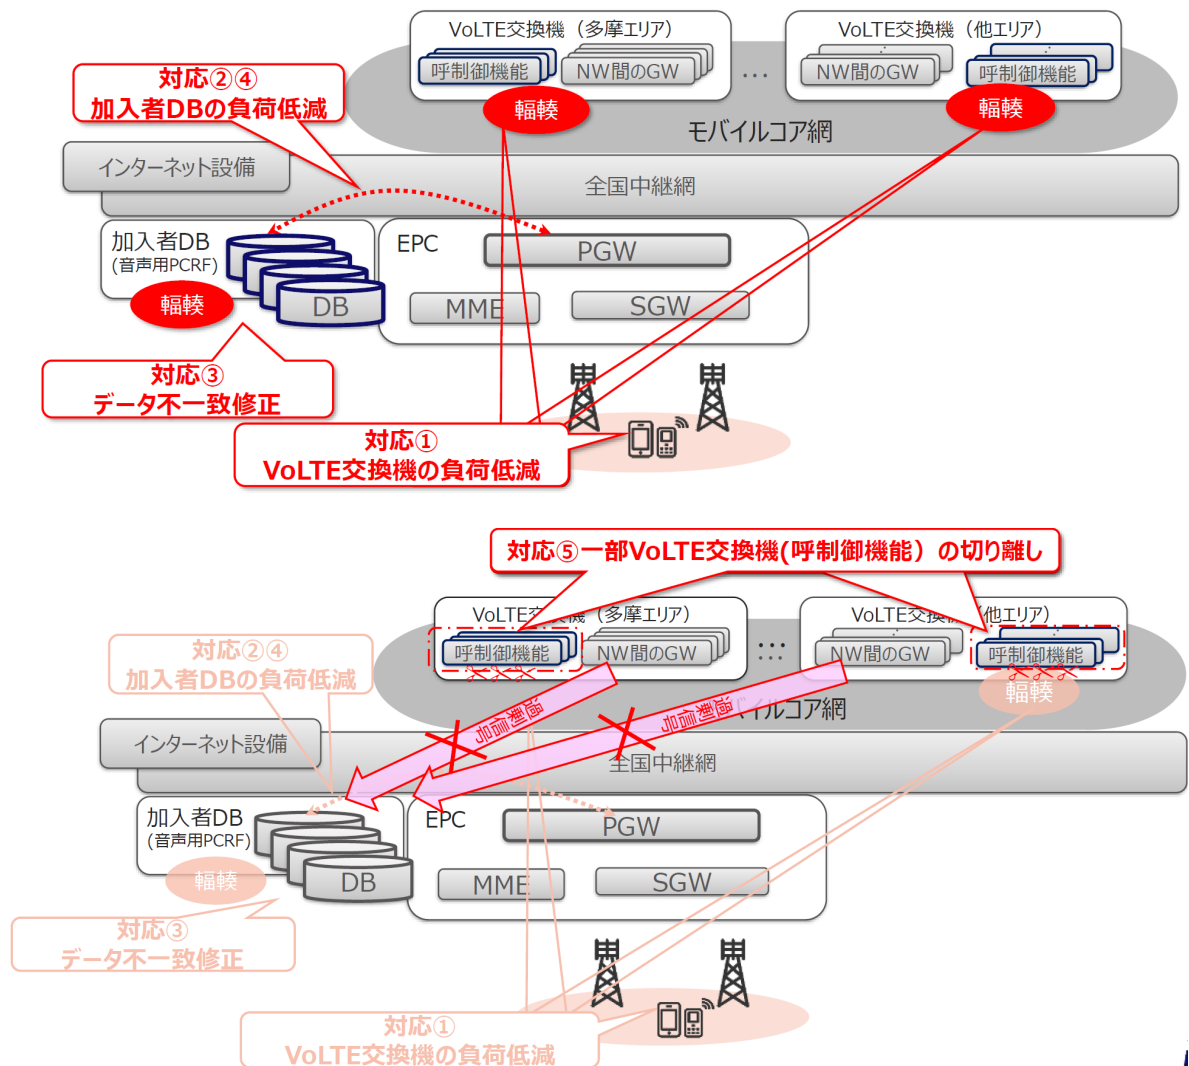
図 2-14 事故対応に係る措置

事故の対応に係る措置としては、図 2-14 のとおり、大きく 5 つの措置が行われた。

まず、①信号接続要求の流量制御、VoLTE 交換機の流量制御及び呼制御機能リセットなど VoLTE 交換機の負荷低減<sup>10</sup>、②加入者データベースの負荷低減に向けた一部パケットネットワークのゲートウェイ装置 (PGW) の切り離し、③セッション情報のデータ不一致を修正するための全パケットネットワークのゲートウェイ装置 (PGW) のセッションリセット、④加入者データベースの負荷均等化に向けたパケットネットワークのゲートウェイ装置 (PGW) から加入者データベー

スの収容変更、⑤最終的には、異常状態が継続していた6台の VoLTE 交換機を切り離したことで、端末からの再送が収束し、輻輳が解消したと認められる。

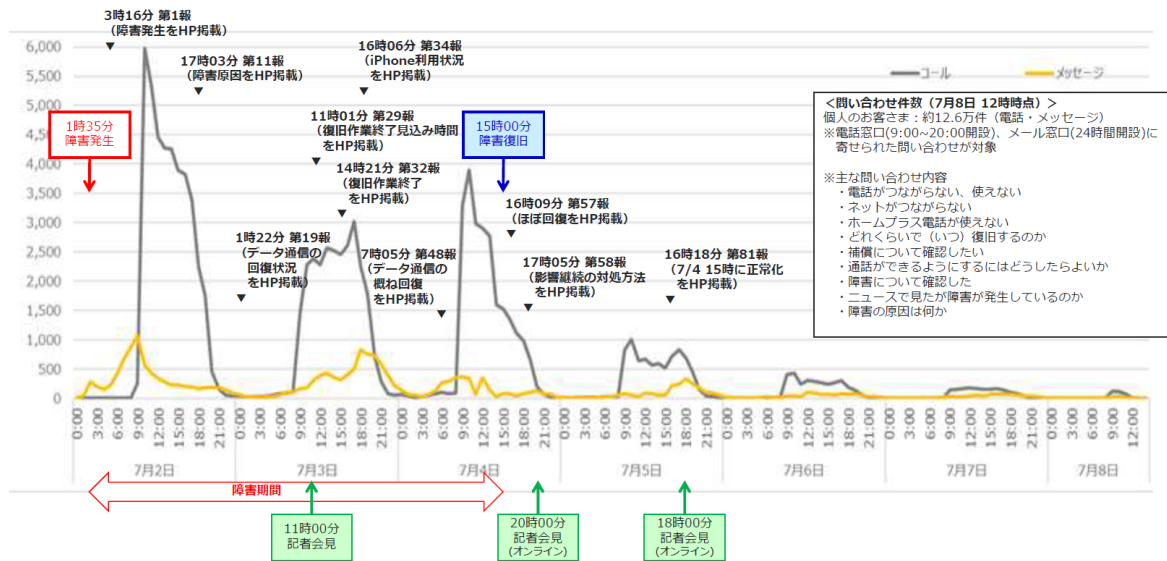
図 2-15 利用者からの問い合わせ件数の推移

KDDI 株式会社及び沖縄セルラー電話株式会社は、自社のホームページで、通信状況、復旧作業の状況、復旧見通し等の情報を掲載するとともに、7月2日、3日、4日の合計3回記者会見、販売代理店において店頭での周知等を行ったと認められる。しかしながら、事故発生直後のみならず、2日目、3日目においても、利用者から多くの問い合わせ

せがあった状況に鑑みると、利用者に対して必要な情報が十分に提供できていなかったと推定される(図 2-15 参照)。

このため、KDDI 株式会社は、改めて、利用者目線で、影響が想定されるサービス及び機種等の種類、影響の具体的な内容（状況が明らかになったら出来る限り具体的に表現）、復旧の進捗及び復旧予定時刻を含む復旧の見通し、復旧に時間を要する場合は代替手段（可能な場合）、原因、場所等が特定できる場合は原因と場所等の概要（セキュリティ上の観点から問題があると判断した事項は除く）等について、知り得る限りの情報を平易な用語を用いて定期的かつ速やかに情報発信することとしている。
